JAARLIJKS KRIJGT TEN HOOVEN TECHNISCH MANAGEMENT TAL VAN SPECIALE VRAGEN EN COMPLEXE PROBLEMEN VOORGELEGD. DAAR ZITTEN 'KRENTEN IN DE PAP' TUSSEN DIE HET WERK UITDAGEND EN SPANNEND HOUDEN. ZO KREGEN WIJ DE BIJZONDERE VRAAG HET DROOGTEPROBLEEM BIJ EEN ORGEL UIT 1918 TE ONDERZOEKEN EN EFFECTIEF TE VERHELLEN, ZONDER ERAAN TE 'SLEUTELN'. DIT ANTIKIE ORGEL IS VANUIT FRIESLAND OVERGEBRACHT NAAR HET GERESTAUREERDE KERKJE IN HET BUURTSCHAP ELST.

Het orgel wil niet meer...

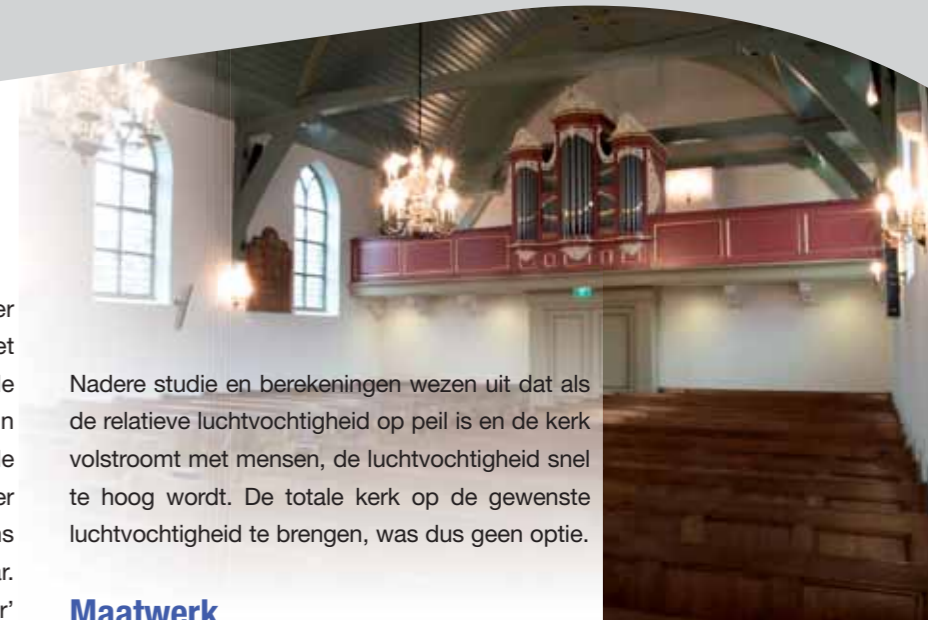
Het is algemeen bekend dat (kerk)orgels vooral 's winters te lijden hebben van droge lucht. Zeker als het orgel bovenin de kerk staat. Daar is de temperatuur hoger en de relatieve luchtvochtigheid lager. Het kerkbestuur had een eenvoudige oplossing gevonden en plaatste watervernevelaars naast het orgel. Deze waren echter niet in staat het vochtgehalte rondom het orgel enigszins te beheersen. Onze onderzoeken en metingen wezen al snel uit dat de luchtvochtigheid in de winterse dagen vaak zo droog was, dat de instrumenten in het orgel vastliepen. De gevolgen van te droge lucht in het kerkorgel leidden al snel tot scheuren in balgen, ontregeling van de mechaniek, scheuren in orgelpijpen en valse tonen. De vraagstelling werd vooral bemoeilijkt doordat bij diensten veel mensen tegelijk binnenkwamen, waardoor in korte tijd het vochtgehalte in de kerk sterk opliep. Metingen toonden echter aan dat de plotselinge toename in luchtvochtigheid nauwelijks merkbaar was bij het orgel boven in de kerk. De droge lucht ontstond vaak in de perioden dat de kerk niet in gebruik was en de ruimtetemperatuur laag was. De eerste ingeving was een luchtbevochtigingssysteem in de kerk aan te brengen.

Nadere studie en berekeningen wezen uit dat als de relatieve luchtvochtigheid op peil is en de kerk volstroomt met mensen, de luchtvochtigheid snel te hoog wordt. De totale kerk op de gewenste luchtvochtigheid te brengen, was dus geen optie.

Ten Hooven adviseerde om een speciale voorziening te maken waarmee de luchtvochtigheid binnen het orgel werd gebracht. Dit kon alleen in nauw overleg met de orgelmakerij, omdat het antieke en unieke orgel in tact moest blijven. De orgelbouwers waren fel tegen een speciale voorziening binnen het orgel. Ze waren vooral bang dat het bevochtigingssysteem zou lekken waardoor water tussen de fijne instrumenten terecht kon komen en er mogelijk schade zou ontstaan. Uiteindelijk is besloten een speciale stoombevochtiger tegenover het orgel te plaatsen, die de waterdamp richting het orgel vernevelt. De bevochtiginginstallatie bestaat uit een nauwkeurige hygrostaat die de luchtvochtigheid in de ruimte rondom het orgel meet en de stoombevochtiger aanstuurt. Daarnaast is er een extra beveiliging gemaakt, voor als de hygrostaat onverwachts niet correct functioneert. Deze zorgt er dan alsnog voor dat de installatie uitschakelt als de luchtvochtigheid te hoog wordt. De koster kan de speciale bevochtiginginstallatie eenvoudig in- en bijstellen op het gewenste vochtgehalte rondom het kerkorgel. De precieze waarden waarbinnen het orgel het beste geconditioneerd moet worden, is afgestemd met de orgelmakerij. De installatie regelt de relatieve luchtvochtigheid rondom het orgel tussen de 60% RV en 70% RV. Als de luchtvochtigheid bij de aanwezigheid van mensen in de kerk snel toeneemt, schakelt de vochtregeling automatisch de bevochtiger uit. Het antieke orgel is met deze speciale voorziening, zonder het ook maar ergens aan te tasten, behoed voor schade als gevolg van te droge ruimtelucht.
