# Addertje onder het gras .....

VEEL NIEUWBOUWWONINGEN VOLDOEN NIET AAN DE EISEN VAN HET BOUWBESLUIT, TERWIJL DE KOPERS DAAR WEL VOOR BETALEN. KOPERS VERTROUWEN EROP DAT HUN WONING CONFORM DE GANGBARE REGELGEVING IS GEBOUWD. MAAR WORDEN DIE REGELS WEL ALTIJD IN ACHT GENOMEN?

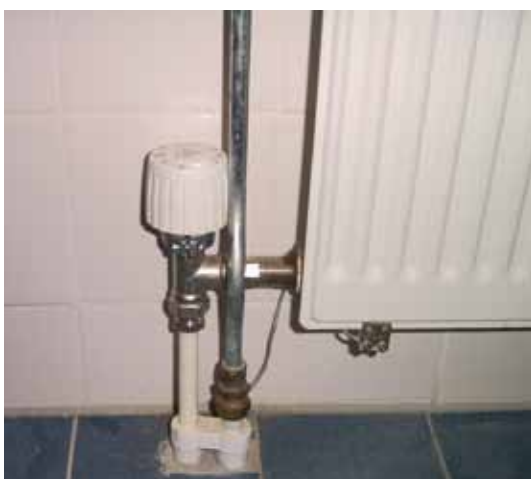
Verschillende kopers van nieuwe woningen in een appartementencomplex kregen niet wat hun was beloofd. Tijdens het gebruik van de wastafelkraan in de badkamer blijkt daar geen koud, maar alleen lauw water uit te komen. Zelfs als de kraan even blijft lopen, komt er geen koud water. Navraag bij andere bewoners wijst uit dat dit in meerdere woningen voorkomt.

De bewonersvereniging (VVE) meldt het gebrek aan de verkoper van de woningen. Deze zegt dat de koudwaterleiding naar de kraan door de afwerkvloer van de badkamers loopt en stelt dat

dit wel vaker voorkomt. In diezelfde vloer zitten ook de leidingen van de vloerverwarming voor de badkamer. In feite wordt de drinkwaterleiding dus opgewarmd door de vloerleidingen van het verwarmingssysteem.

Als het koude tapwater namelijk opwarmt en boven de 25°C komt, kan dat het ontstaan en de groei van de legionellabacterie in het water bevorderen. Dat risico is vooral aanwezig als de badkamerkraan een paar dagen niet wordt gebruikt. In de gangbare normen zoals de NEN 1006 wordt geëist dat de watertemperatuur onder 25°C moet blijven om bederf en legionellagroei tegen te gaan.

De VVE neemt dan ook geen genoegen met het antwoord van de verkoper en laat een onderzoek uitvoeren in alle appartementen. Dit onderzoek wijst uit dat de leidingen in de badkamervloeren veel te dicht bij elkaar liggen. De resultaten van het onderzoek worden besproken met de verkoper en met de hoofdaannemer van de nieuwbouw. Deze laatste stelt voor om de vloerverwarming van de badkamer uit bedrijf te laten.

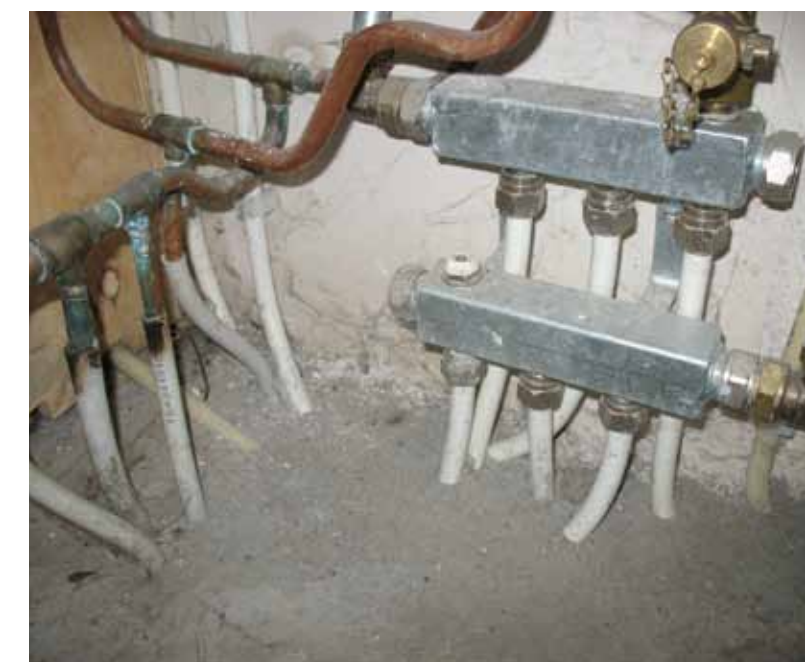
“Onderzoek wijst uit dat de leidingen in de badkamervloeren veel te dicht bij elkaar liggen.”

Uiteindelijk is voor een structurele oplossing gekozen. De koudwaterleiding is uit de grond gehakt en in de wanden geplaatst. Op deze manier is er geen legionella risico en ontstaan er geen klimaatproblemen door begrenzers. De oorspronkelijke verkoper en de aannemer lopen een minder groot risico en de woningkopers hebben uiteindelijk een woning die conform de gangbare regelgeving is aanpast, zonder gezondheidsrisico's.
