# Overtollig vocht in huis

VEEL HUISHOUDENS IN NEDERLAND HEBBEN TE MAKEN MET VOCHTPROBLEMEN IN HUN WONINGEN. VAAK ZORGT OVERTOLLIG VOCHT IN EEN WONING VOOR GROTE ELLENDE EN ERGERNIS BIJ DE BEWONERS EN/OF EIGENAREN. VOCHTPROBLEMEN KUNNEN TAL VAN VERSCHILLENDE OORZAKEN HEBBEN EN DAAROM WORDT VAAK GEDACHT DAT DEZE PROBLEMEN ONBEHEERSBAAR ZIJN.

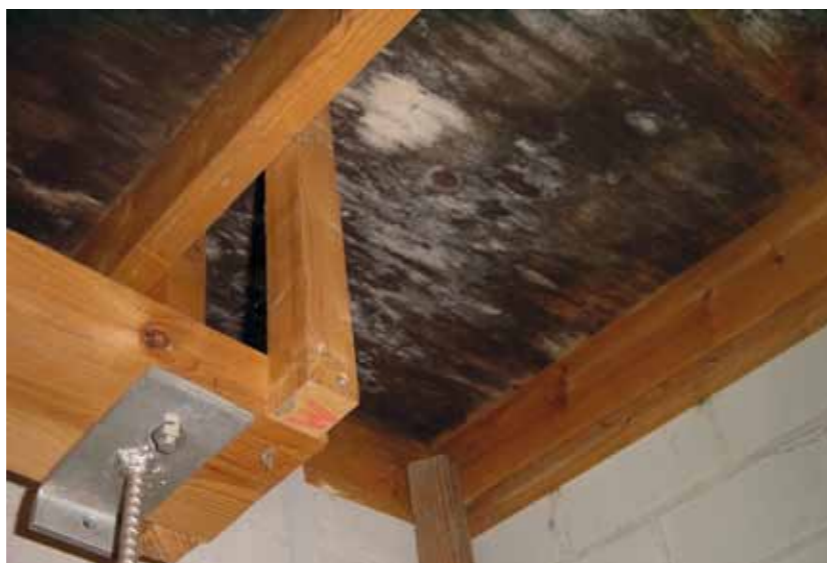
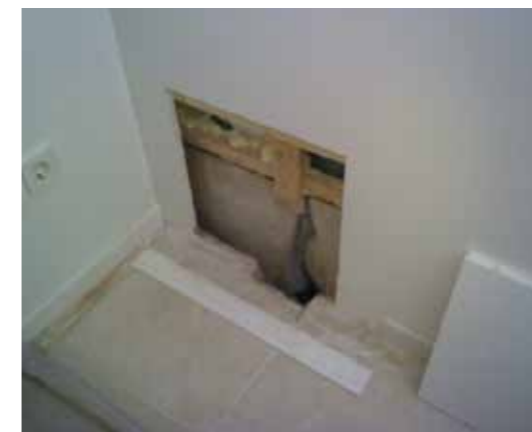
grondig onderzoek start altijd met een inventarisatie. Daarnaast wordt er ook allerlei meetapparatuur ingezet om vast te stellen waar de vochtproblemen zich bevinden en wat de oorzaken zijn. Het is immers belangrijk dat alle vochtproblemen snel en adequaat verholpen worden.
