# Een duurzame Bomba de Calor?

TEGENWOORDIG WORDEN ER IN NEDERLAND OVERAL WARMTEPOMPEN GEÏNSTALLEERD. JE KOMT ZE TEGEN BIJ GROTE APPARTEMENTENCOMPLEXEN, MULTIFUNCTIONELE GEBOUWEN EN NIEUWE KANTOORPANDEN. EN HOEWEL DE TECHNIEK RONDOM DE WARMTEPOMP ALWEER EEN TIJDJE BESTAAT, BLIJFT HET EEN GEVOELIG SYSTEEM. EEN SYSTEEM WAT NOG AL EENS VOOR PROBLEMEN KAN ZORGEN.

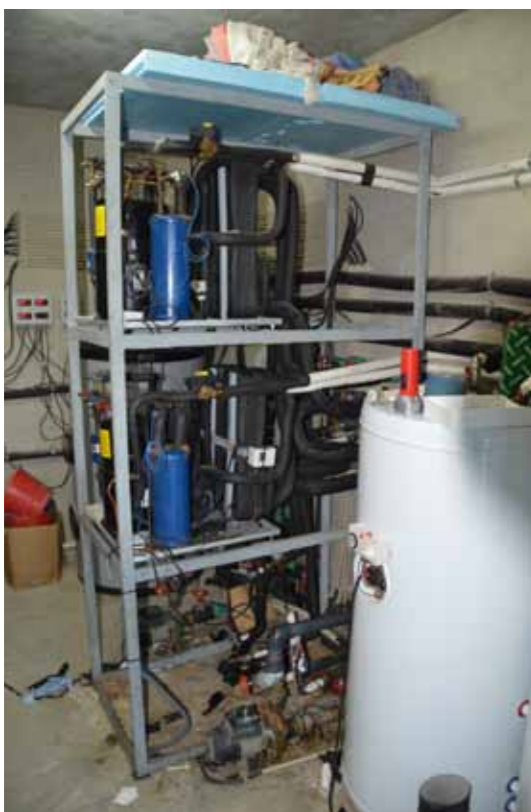
Het verschil in warmtepompen in Portugal en Nederland is erg groot. De drie warmtepompen waren door de installateur zelf samengesteld en letterlijk aan elkaar geknutseld. Een compressor van dit merk, een condensor van dat merk en een verdampers van weer een ander merk. Tevens was al het leidingwerk kriskras aangesloten en niet of slecht geïsoleerd.

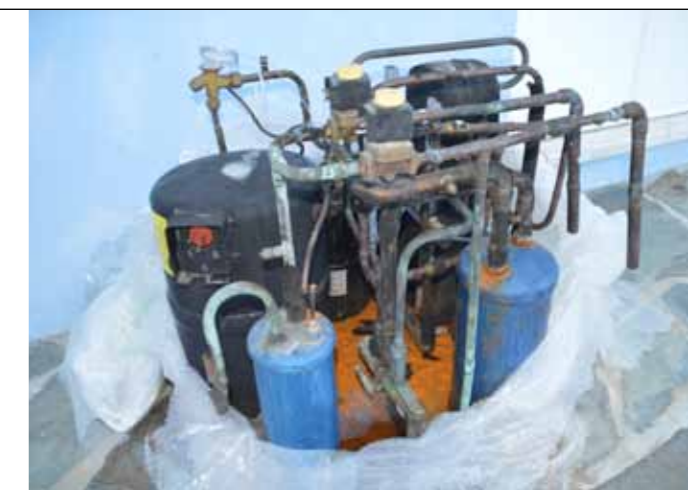
Toen brak de zomer aan en moesten de overgebleven twee warmtepompen alle koeling leveren. Omdat er al zoveel problemen waren geweest met de installatie had de Nederlandse eigenaar zich al behoorlijk verdiept in de techniek rondom de warmtepompen. Hij begon de warmtepompen te monitoren en problemen zelf op te lossen. Hij stuitte echter op een probleem wat hij zelf niet zo maar kon verhelpen. Er ontstond namelijk ijsvorming op één van de warmtepompen, waardoor de installatie ook nu weer regelmatig in storing stond.

Nu werd het toch echt tijd voor een reis naar Portugal. Bij ons eerste bezoek schrokken we van de aangetroffen technische staat van de relatief nieuwe installatie. De installatie zag er slechter uit dan welke installatie we ooit in Nederland aangetroffen hebben. Letterlijk alles was aan elkaar geknoopt en de onderdelen van de warmtepompen stonden in gammele stellingen. In Nederland zou de complete installatie al zijn afgekeurd tijdens de montage. Na deze visuele inspectie werden er wat tests uitgevoerd, om na te gaan of de warmtepompinstallatie überhaupt wel in staat was om de gevraagde warmte en koude te kunnen leveren.

Na deze testen volgde er opnieuw een gesprek met de installateur. Hierbij werd de nadruk gelegd op het geven van adviezen en vooral niet op het verbeteren van de werkwijze van de installateur. De Nederlandse eigenaar wilde hun namelijk niet beledigen, omdat het probleem nog lang niet opgelost was. Uit de suggesties van de adviseur concludeerde de installateur dat de installatie kon bevriezen, omdat er simpelweg te weinig waterstroming in het systeem was. Om dit probleem op te lossen adviseerden we om een volumemeter te plaatsen om de installatie enigszins

te kunnen monitoren. Daarnaast zou ook een invriesbeveiliging in het systeem gemaakt worden.

Uiteindelijk heeft de Nederlandse eigenaar een andere installateur gevonden die wél kennis van zaken had en die de nieuwe geleverde warmtepomp alsnog kwam aansluiten. De installatie werd daarna nog op diverse punten aangepast. Ook werd deze installateur de nieuwe onderhoudsinstallateur. Binnen twee weken had de gehele installatie een grote onderhoudsbeurt gekregen en werd langzaam begonnen met het isoleren van het leidingnet. Ondanks dat het een installatie blijft die aan elkaar geknoopt is, werkt alles nu wel weer naar behoren.
